### 3-phase Hybrids-FAQ

## Fehlersuche bei Fehler 106 (Erdungsfehler)

Anwendbar auf: SHxxRT-Serie

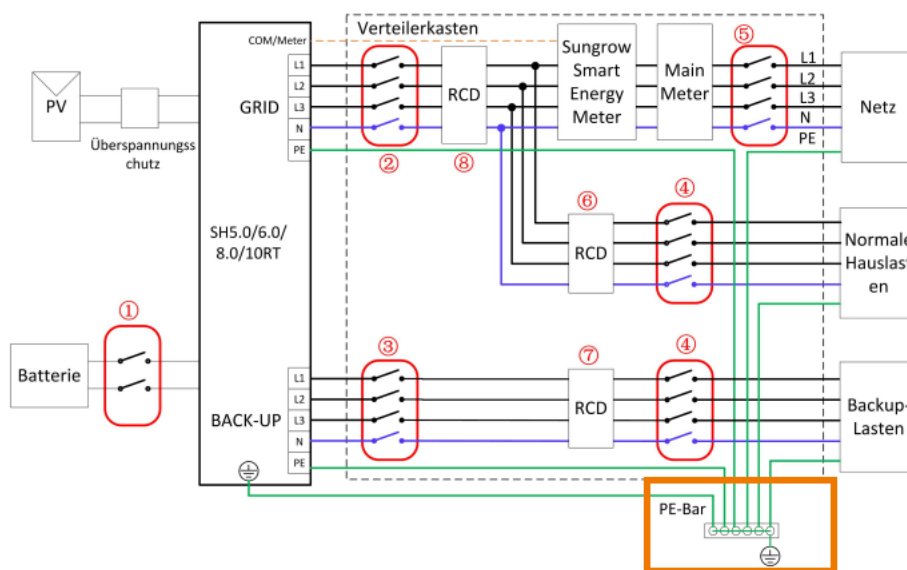
Eine häufige Ursache bei Fehler 106 ist die Erdung des Back-Up Ports. Alle PE-Verbindungen des Speichersystems müssen an derselben Potentialausgleichschiene angeschlossen sein. Auch wenn der Back-Up Port nicht benutzt wird, muss dieser mit dem Potenzialausgleich verbunden sein. Sollte dies nicht der Fall sein, kann Fehler 106 auftreten.
